全日病 SQUE e ラーニング 看護師特定行為研修

経口用気管チューブ又は経鼻用気管チューブの位置の調整

# 気管挿管チューブの 位置調整(OSCE)

岸和田徳洲会病院  
救命救急センター 鈴木慧太郎

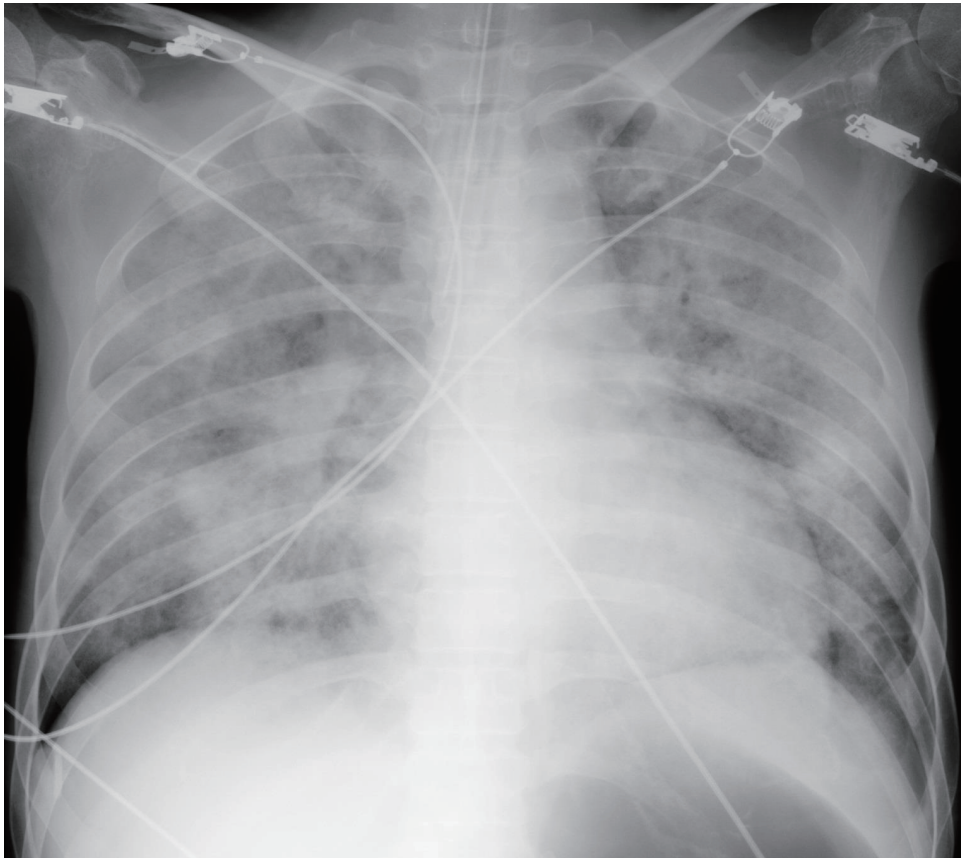
- 重症呼吸不全の病態
- 意識障害も出現している
- 緊急気管挿管実施(鎮静なし)
- 挿管後SpO<sub>2</sub> 85%、意識GCS2-T-4
- 挿管後に確認のレントゲンを撮影

1. 挿管後のレントゲン、挿管前後の患者の状態を評価し、気管挿管チューブの位置調整についてPlanを立てて下さい
2. そのPlanに基づき、可否に応じてシミュレータを用いて実技を行って下さい
3. 位置調整が出来ない場合は医師への報告内容を考えて下さい
